# Sonkajärven biometaanin tuotantolaitos

## Lähdeselvitys

Suomen Lantakaasu Oy  
2024

**Projekti:**  
**Työnumero:** 25013759  
**Asiakas:** Suomen Lantakaasu Oy  
**Versio:** Valmis  
**Päiväys:** 4.10.2024  
**Tekijä:** Iina Koivunen

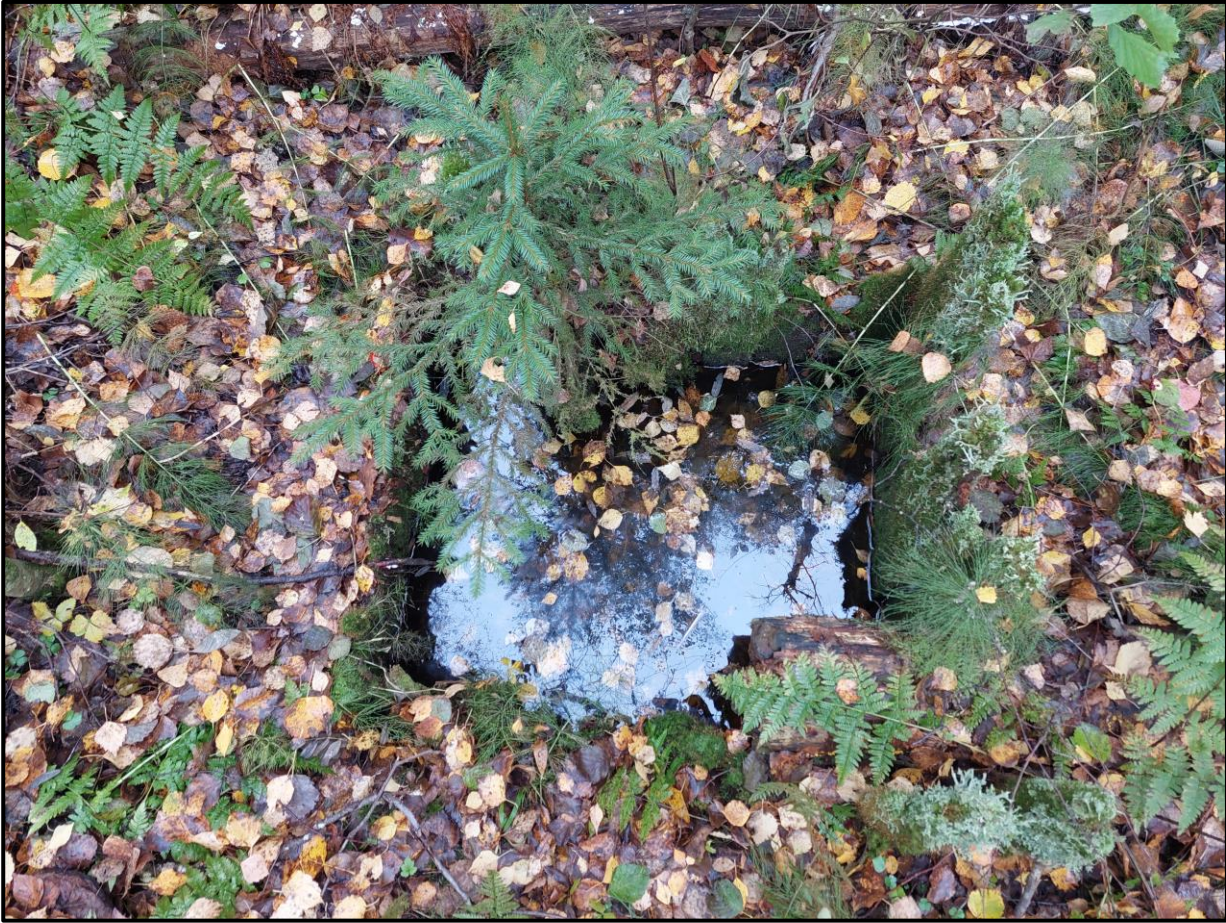
Hankealueen länsipuolelle sijoittuva maastokarttaan merkitty lähde sijaitsee 30 metrin etäisyydellä tiestä ja noin 150 metrin etäisyydellä hankealueen rajauksen reunasta. Lähdeallas on maahan kaivettu selkeärajainen, noin 50 cm x 50 cm kuoppa, joka on vuorattu puulankuilla (Kuva 2). Lähdettä on todennäköisesti hyödynnetty vedenottoon ja se on aikoinaan sijainnut maatalon pihapiirissä (MML historialliset ilmakuvat, v. 1955). Lähteeseen kertyy vettä, mutta ympäröivässä alueessa lähteisyyttä ja lähdelajeja ei ole havaittavissa (Kuva 3). Ympäröivä metsä on lehtomaista kangasta. Alueella havaittuun lajistoon kuuluu muun muassa pikkutalvikki, korpialvejuuri sekä palmusammal, jotka indikoivat kosteampaa kasvupaikkaa, mutta eivät ole riippuvaisia lähteisyydestä. Myös lähteen lähiympäristö on ihmisen muokkaamaa. Lähteen välittömässä läheisyydessä on tehty avohakkuita vuosina 2017–2019 ja lähteen vieressä kulkee itä-länsisuunnassa useita pieniä aluetta kuivattavia ojia. Kissalan lähde ei näistä syistä ole luonnontilainen tai sen kaltainen, kuten ei sen lähiympäristökään. Lähdeallas on ihmisen muokkaama, ja lähdelajisto puuttuu, samoin kuin kosteaa pienilmastoa ylläpitävä varjostava kasvillisuus (Tolonen ym. 2019).

Kuva 2 Kissalan lähde. Kuvassa havaittavissa vanhat puurakenteet.

Kissalan lähdeallas on selvästi ihmisen vedenottoon aikoinaan muokkaama lähde. Mahdollinen ennallistamistoimi Kissalan lähdeelle olisi lähteeseen tehtyjen puurakenteiden poisto. Koska lähdealtan ympäristössä ei esiinny lähdelajistoa ja maasto on ojitusten kuivattamaa, on kuitenkin hyvin todennäköistä, että lähdeallas kasvaisi puurakenteiden poiston jälkeen umpeen, eikä pohjavettä enää purkautuisi maan pinnalle. Lähteen ympäristöön on myös kohdistunut voimakasta maankäyttöä (viljely, metsätalous) 1950-luvulta viime vuosiin saakka. Ennallistamista ei voi pitää kannattavana tai odotettavia ennallistamisen tuloksia pitkäkestoisina, jos lähteen antoisuus ei ole riittävä, ja lähteen ympäristöön kohdistuu maankäytöllisiä paineita (Eskelinen & Juutinen, 2023).

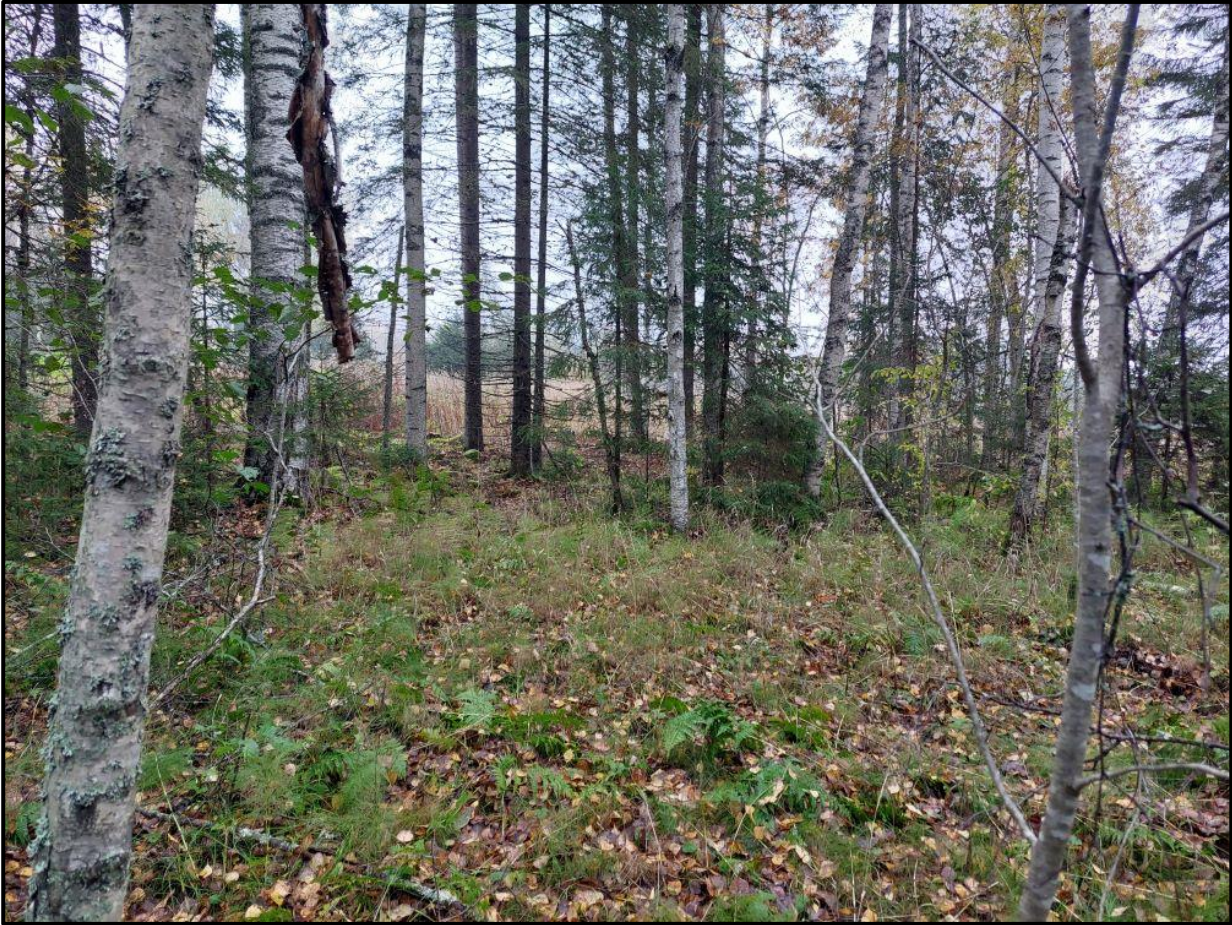
Kuva 3 Kissalan lähteen lähimaastoa tielle päin.

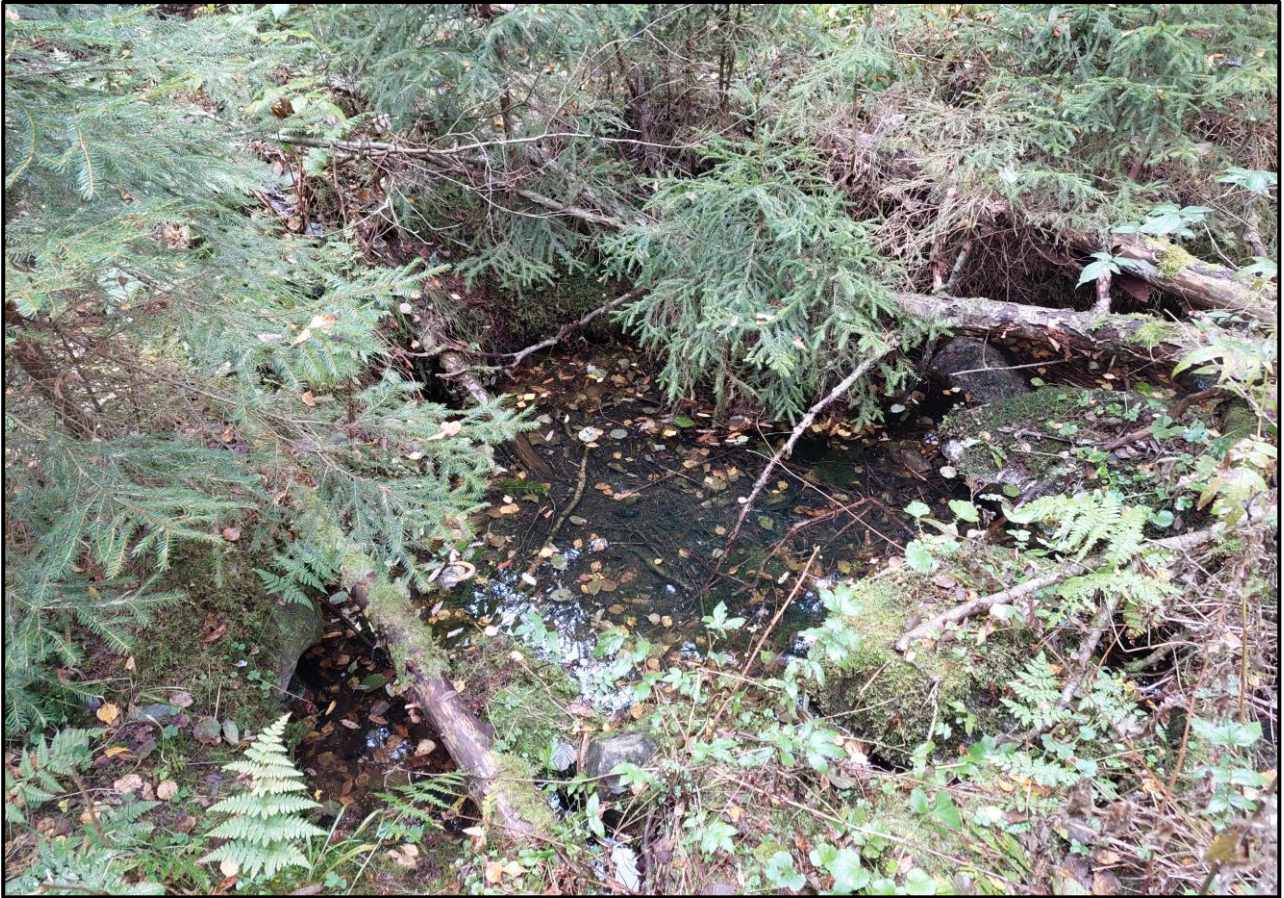
Mäntymäen koillispuolella, noin 30 metrin etäisyydellä tiestä, sijaitsee arvokas lähteikkökokonaisuus, jossa avolähteitä sekä tihkupintoja esiintyy useita. Lähteikön lähiympäristö on metsälain 10 § mukainen kohde (Metsäkeskus, Erityisen tärkeät elinympäristökuviot, 2024). Maastokäynnillä havaittiin maastokarttaan merkityn lähdemerkinnän (Kuva 4) lisäksi neljä muuta erikokoista lähdeallasta. Alueen pääpuulajina esiintyy varttunutta kuusta, mutta seassa on myös lehtipuita, kuten haapaa, koivua sekä pihlajaa (Kuva 5). Lähteikön alueella on runsaasti eriasteista lahoppuuta ja erittäin suuriakin puuyksilöitä. Ympäröivä luontotyyppi on kosteaa lehtoa, ja alueella havaittiin muun muassa isokastesammalta, lehtoruusukesammalta, lehtopalmikkosammalta, purosukerosammalta, sekä hiirenporrasta ja metsäkurjenpolvea. Alueen pinta-ala on noin 2 hehtaaria. Lähteikön lähiympäristössä ei ole havaittavissa maankäytön jälkiä. Lähteikön antoisuus, lähdelajisto, kostean pienilmaston muodostava varjostava kasvillisuus sekä luonnontilainen lähemaasto huomioiden Mäntymäen lähteen voidaan arvioida olevan luonnontilainen lähdekokonaisuus (Tolonen ym. 2019).

Kuva 4 Maastokarttaan Mäntymäen koillispuolelle merkitty lähdeallas.

Mäntymäen lähdeikkö on hyvin luonnontilaisen kaltainen, eikä tarvetta ennallistamistoimille ole.

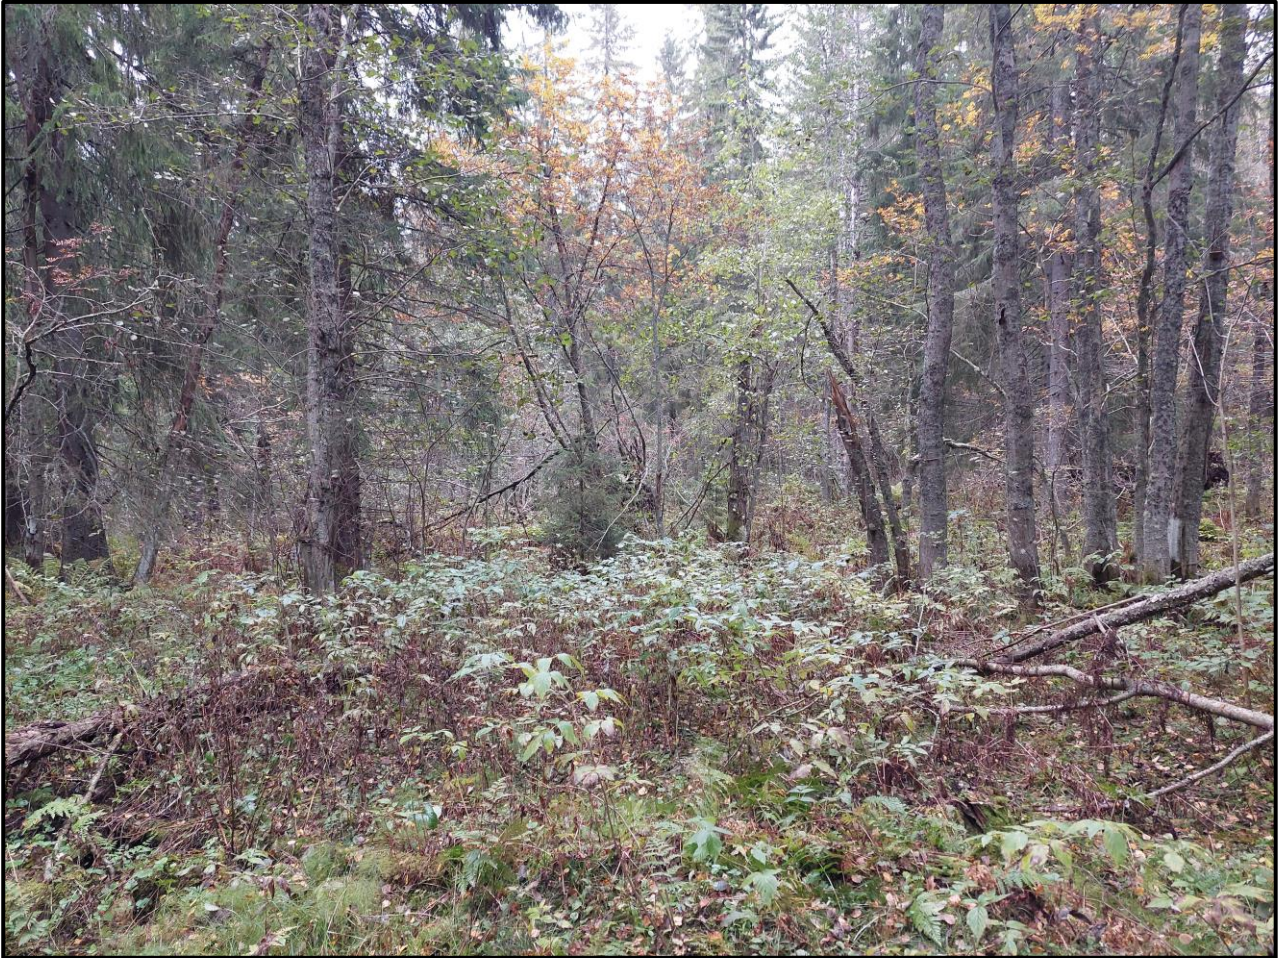
Kuva 5 Mäntymäen lähteen koillispuolisen alueen yleiskuvaa.

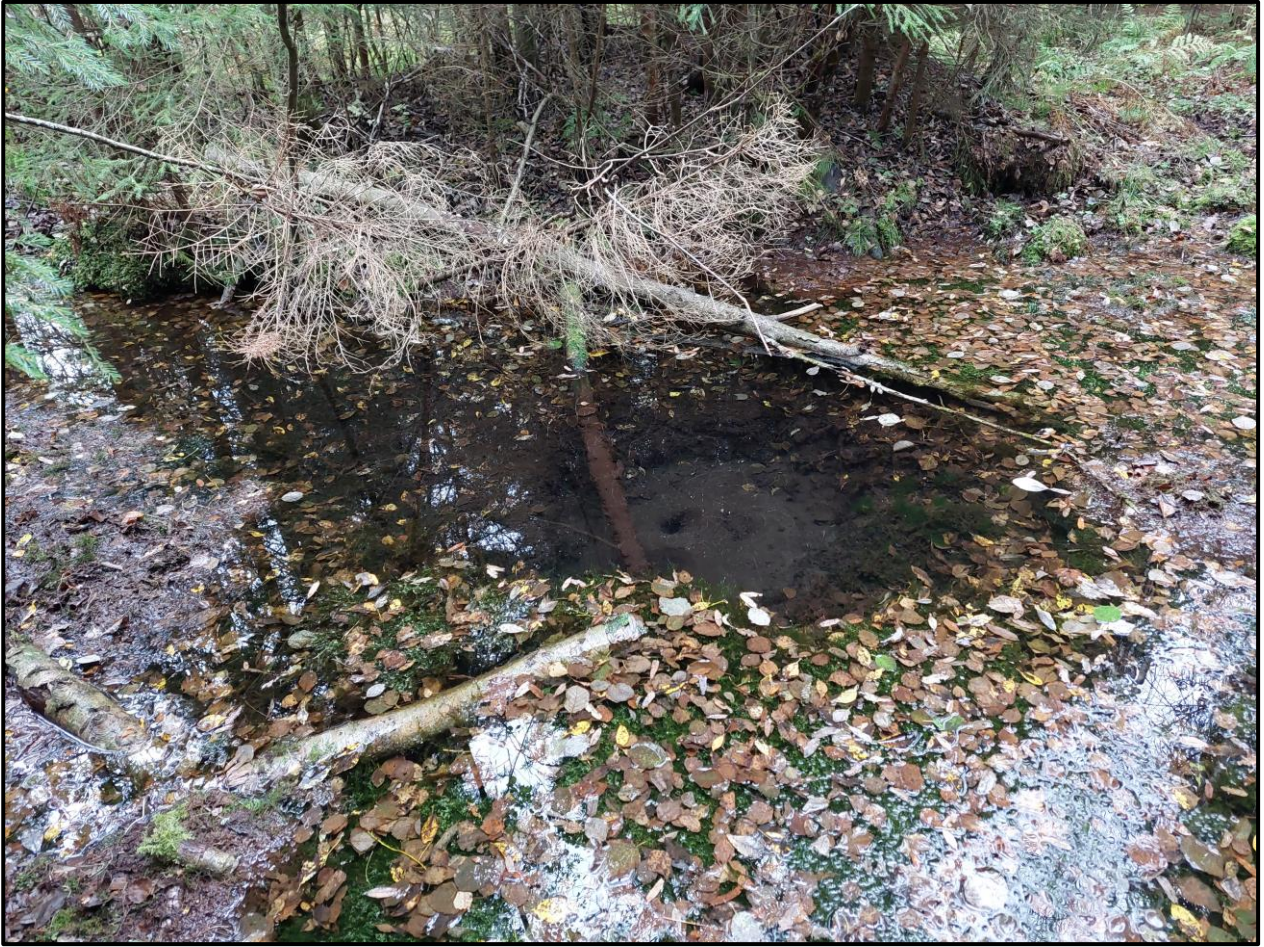
Tervolammen läheisyyteen maastokarttaan merkitty lähde sijaitsee kosteikon länsipuolella, Siivikkotien eteläpuolella, noin 130 metrin päässä tiestä. Aluetta halkovat useat tienmyötäiset ojalinjat, mutta lähteen lähiympäristön lisäksi myös muu alue on edelleen hyvin kosteaa, ojituksista huolimatta. Muutoin lähde ja sen lähiympäristö ovat luonnontilaisen kaltaista lehtoa. Lähdealtaassa erottuu kasviton alue, johon on kasaantunut hienojakoista maa-ainesta. Tämä on todennäköisesti pohjaveden purkautumispiste (Kuva 6). Rakenteeltaan lähde on hyvin luonnontilaisen kaltainen. Alueen puusto on nuorta ja tasaikäistä. Vanhojen ilmakuvienv perusteella lähteen ympärillä on tehty hakkuu vuosien 1994 ja 2000 välissä. Nuori kuusikko on hyvin peittävää, ja aluskasvillisuus on vähäistä. Havaittuihin lajeihin kuuluvat muun muassa kiiltolehväsammas, hetealvesammas, isokastesammas, okarahkasammas ja hiirenporras. Lajeista erityisesti hetealvesammas on lähteikkölaji. Myös kiiltolehväsammas esiintyy usein lähdeympäristöissä. Kosteaa pienilmasto, lähdealtaan rakenteen luonnontilaisuus ja lähdelajit huomioiden lähteen voidaan arvioida olevan luonnontilaisen kaltainen. Ojitukset ja metsänhakkuut ovat kuitenkin todennäköisesti vaikuttaneet lähteen nykyisiin ominaispiirteisiin (Tolonen ym. 2019).

Kuva 6 Tervolammen läheisyydessä olevan lähteen keskellä näkyy pohjaveden purkautumispiste.

Tervolammen lähteen lähdeallas on rakenteeltaan luonnontilaisen kaltainen. Lähteen ympäristöä on kuitenkin ojitettu, ja ojien täyttäminen voisi palauttaa lähteen hydrologiaa ja muita ominaispiirteitä luonnontilaisemmaksi (Eskelinen & Juutinen, 2023).
